КОМТЕК
ЭНЕРГОСЕРВИС

РЕКОНСТРУКЦИЯ УПЛОТНЕНИЯ БАНДАЖА 1 СТУПЕНИ ЦСД ТУРБИНЫ С ПРОМЕЖУТОЧНЫМ ПЕРЕГРЕВОМ ПАРА К-300-240, К-200-130

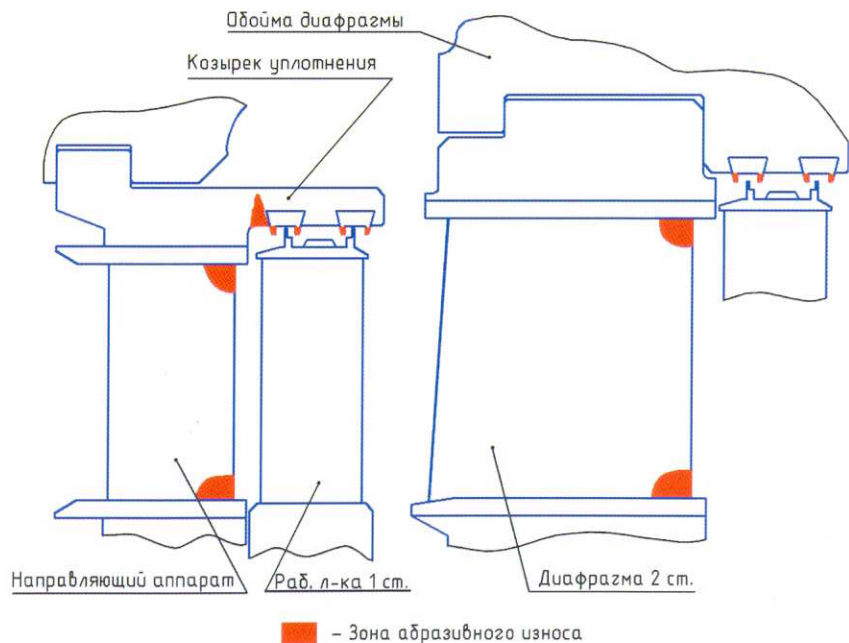
Имеется абразивный износ козырька направляющего аппарата вплоть до сквозного промыва козырька, уплотняющих усиков надбандажного уплотнения 1, 2 и 3 ступеней и размыв выходных кромок направляющего аппарата 1 ступени и лопаток диафрагм 2, 3 и 4 ступеней в прикорневой и околопериферийной зонах.

- ▶ Появление вероятности обрыва козырька.
- ▶ Невозможность ремонта надбандажного уплотнения - низкая ремонтпригодность.
- ▶ Снижение КПД ступени из-за увеличенных протечек через бандаж.

Рис.1. Первая ступень ЦСД турбины с промежуточным перегревом с указанием мест абразивного износа

- Удаление козырька с направляющего аппарата.
- Установка козырька надбандажного уплотнения на обойму диафрагм № 1.
- Организация кольцевой щели Ж между направляющим аппаратом и козырьком для отвода абразива.

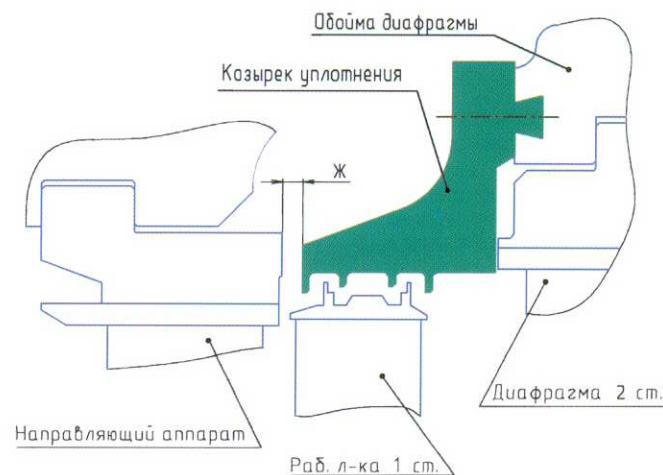
Рис.2. Реконструированный козырек надбандажного уплотнения первой ступени ЦСД.

- Восстановление надбандажного уплотнения.
- Исключение обрыва козырька.
- Доведение протечек (потерь) пара в надбандажном уплотнении до проектных.
- Сбор и удаление абразива после направляющего аппарата.
- Снижение абразивного износа надбандажного уплотнения 1, 2 и 3 ступеней.
- Повышение ремонтпригодности надбандажного уплотнения.
- Повышение экономичности.
